ТЕХНІЧНИЙ ЗВІТ

Звіт про технічне обстеження існуючих конструкцій будівлі і
розрахунок їх несучої здатності на предмет встановлення
додаткового радіотехнічного обладнання базової станції
мобільного зв'язку
VN 2033 ТОВ «лайфселл»
за адресою: Вінницька область, Козятинський район,
с. Самгородок

VN 2033 – 2021 – ТО

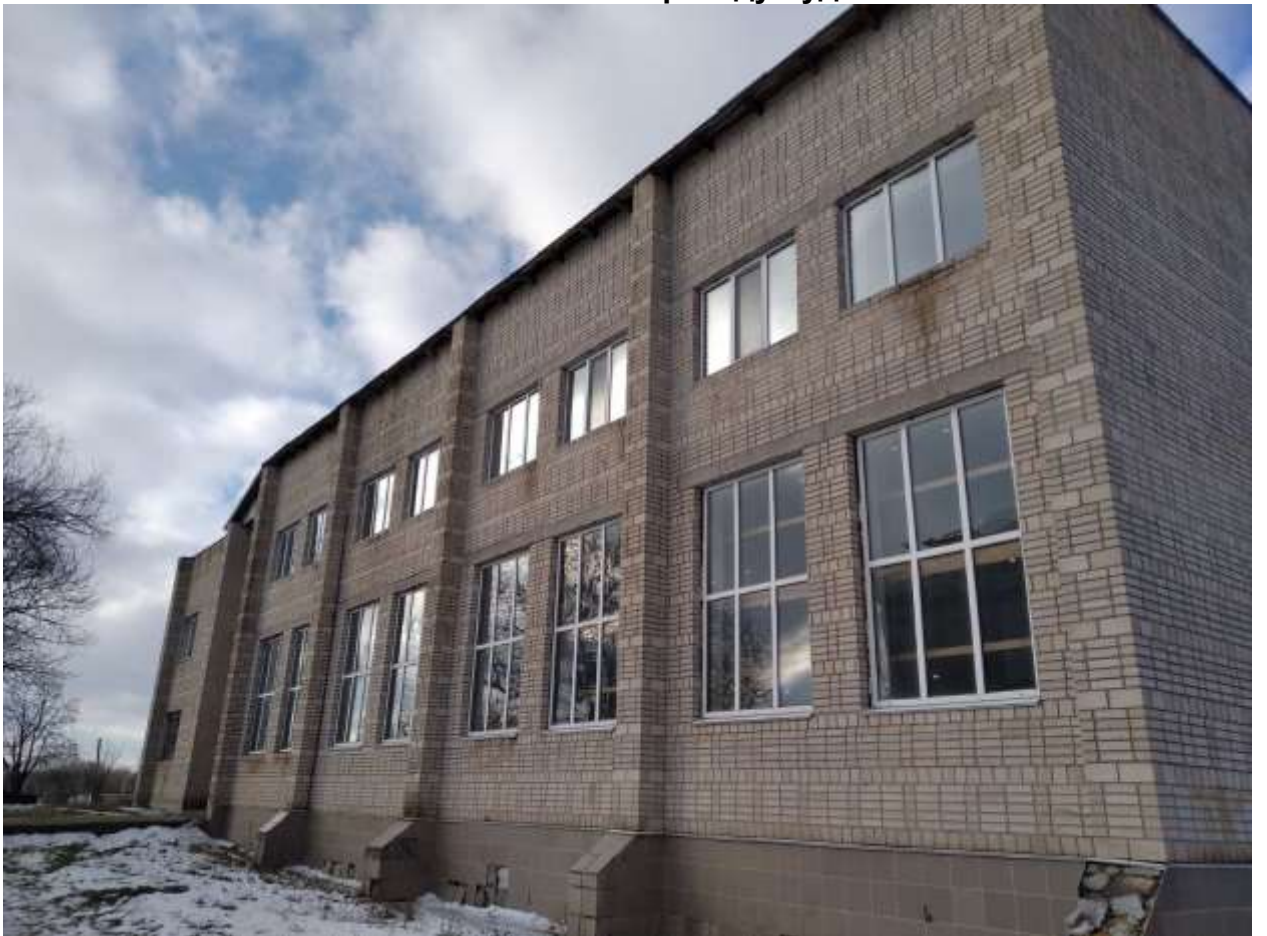
Фото 2. Загальний фасаду будівлі. Ділянки руйнування зовнішнього оздоблення. Ділянки замокання зовнішньої стіни будівлі

- забезпечити належне відведення атмосферних опадів за межі зовнішніх стін будівлі;

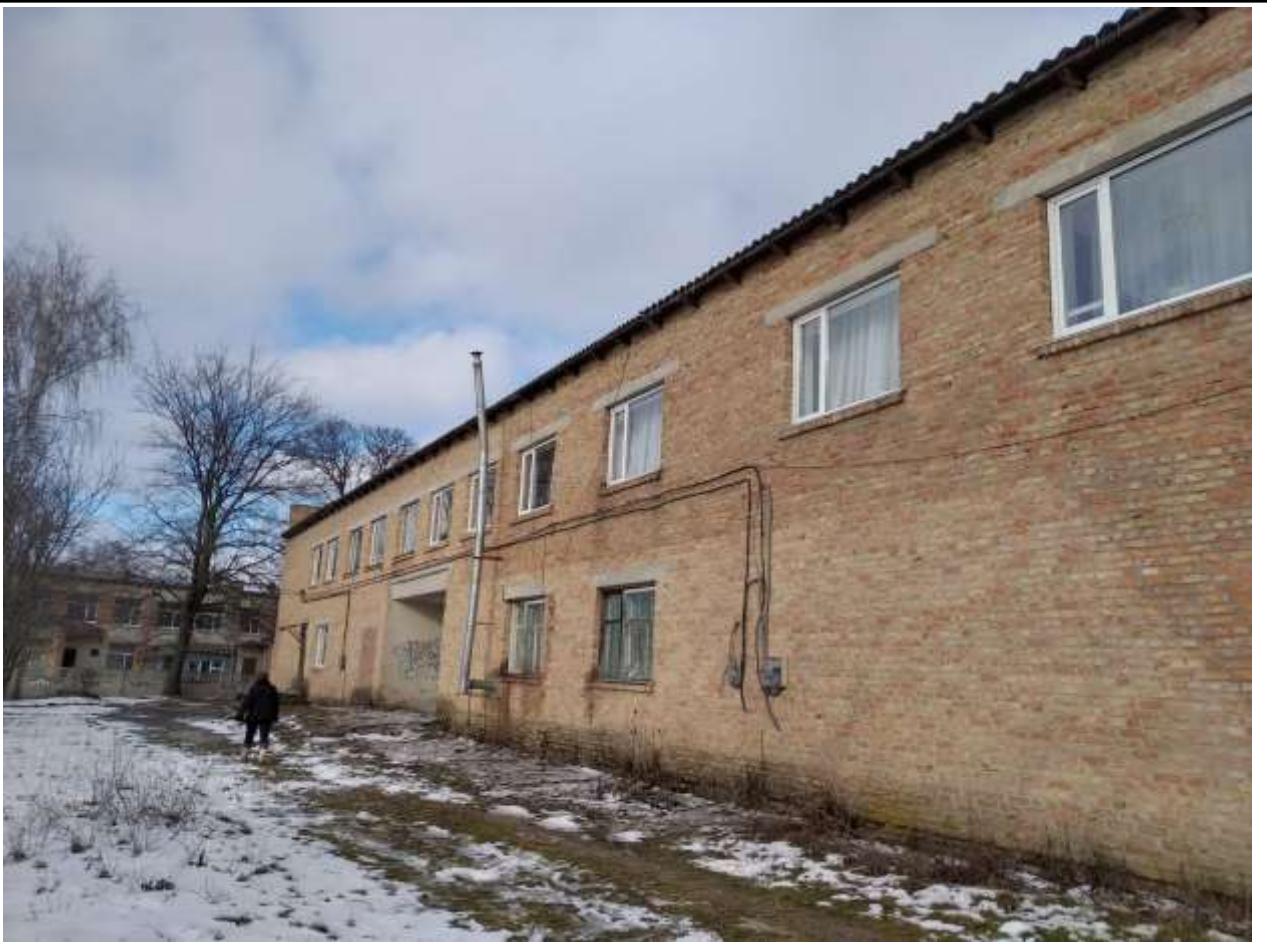
Фото 3. Загальний фасад будівлі. Ділянки замокання стін будівлі.

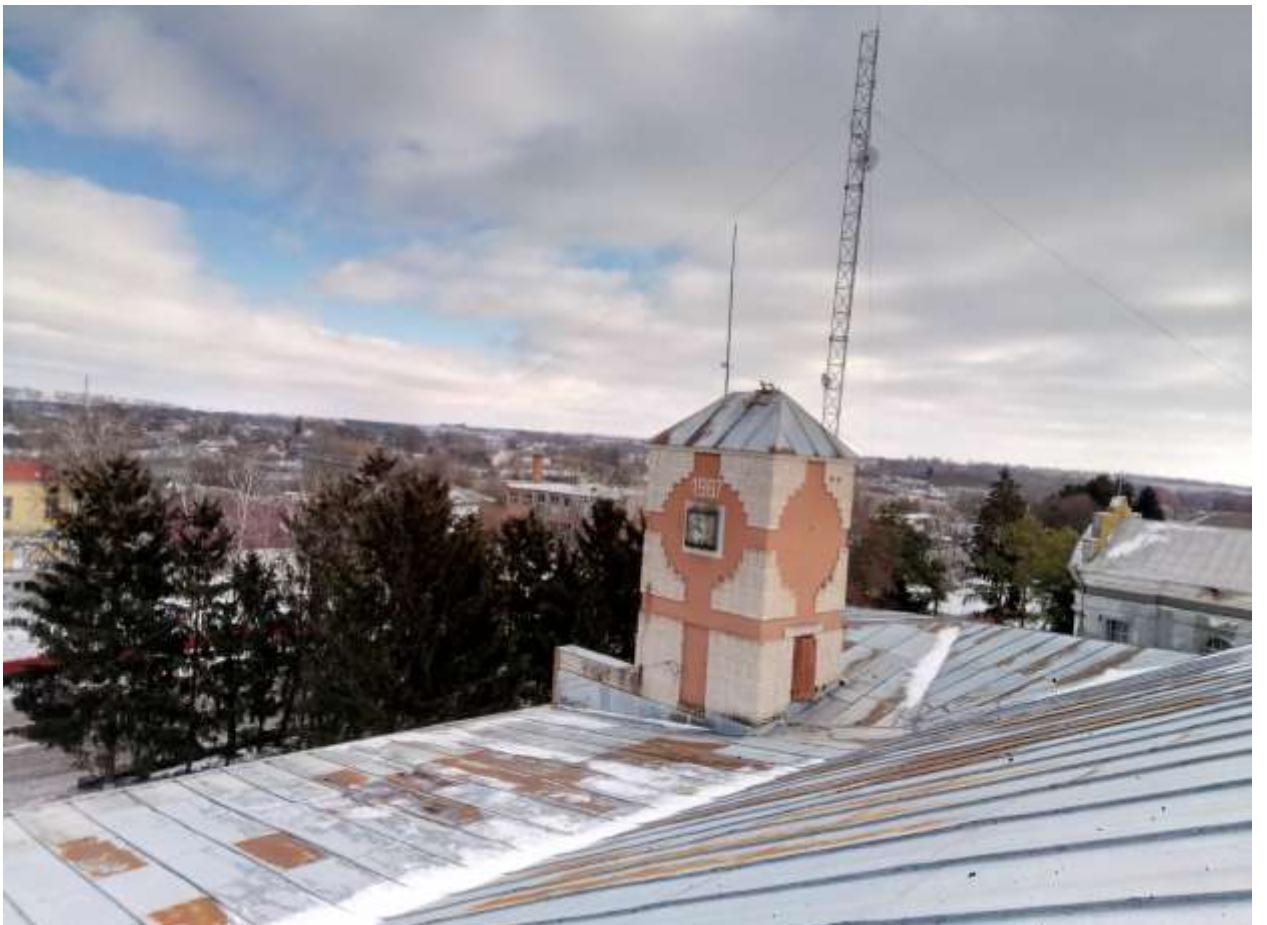
Фото 4. Загальний вигляд покрівлі. Корозія покриття

- Виконати антикорозійний захист або заміну металоконструкцій елементів покриття;

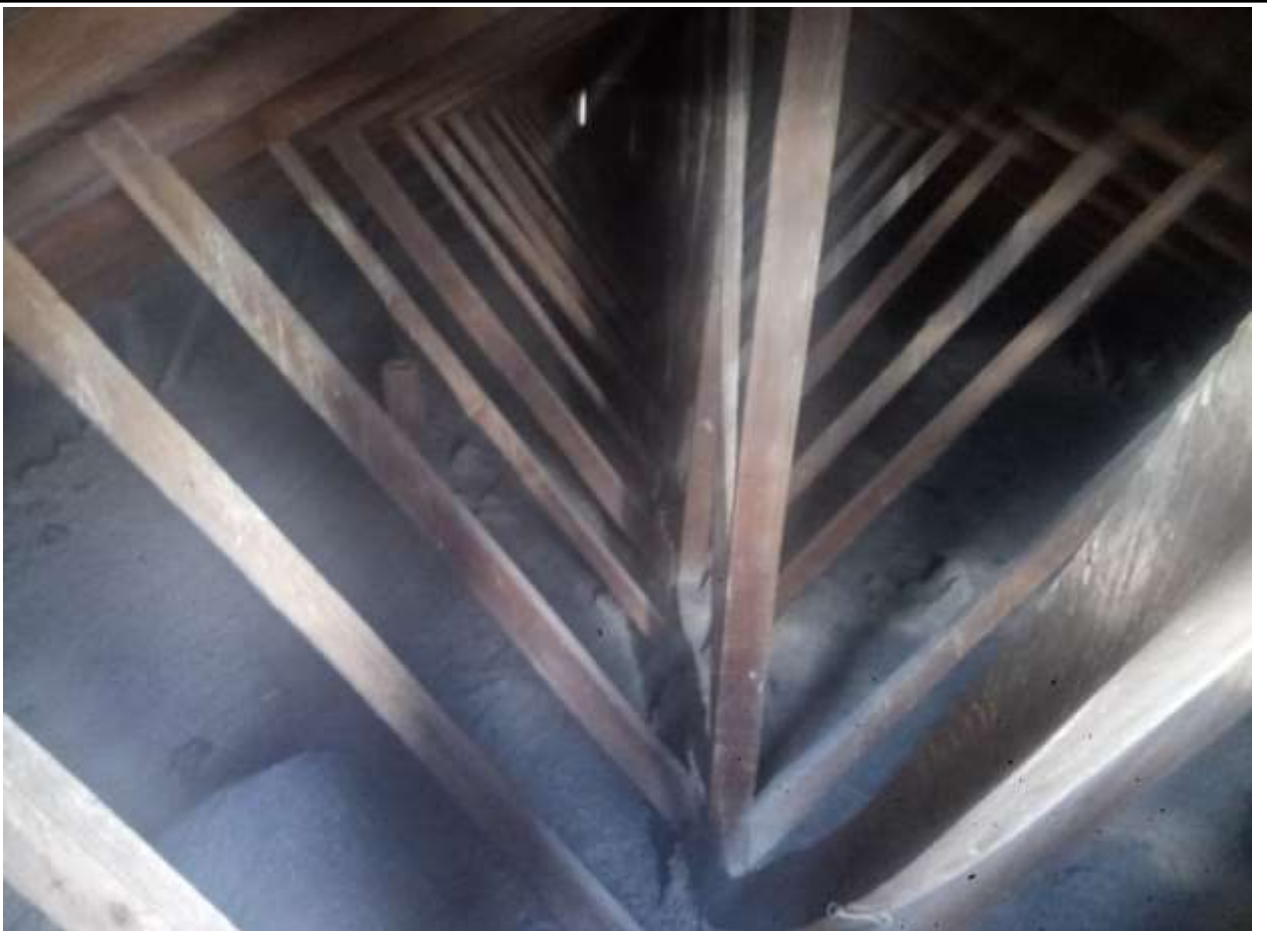
Фото 5. Конструкція елементів покрівлі.

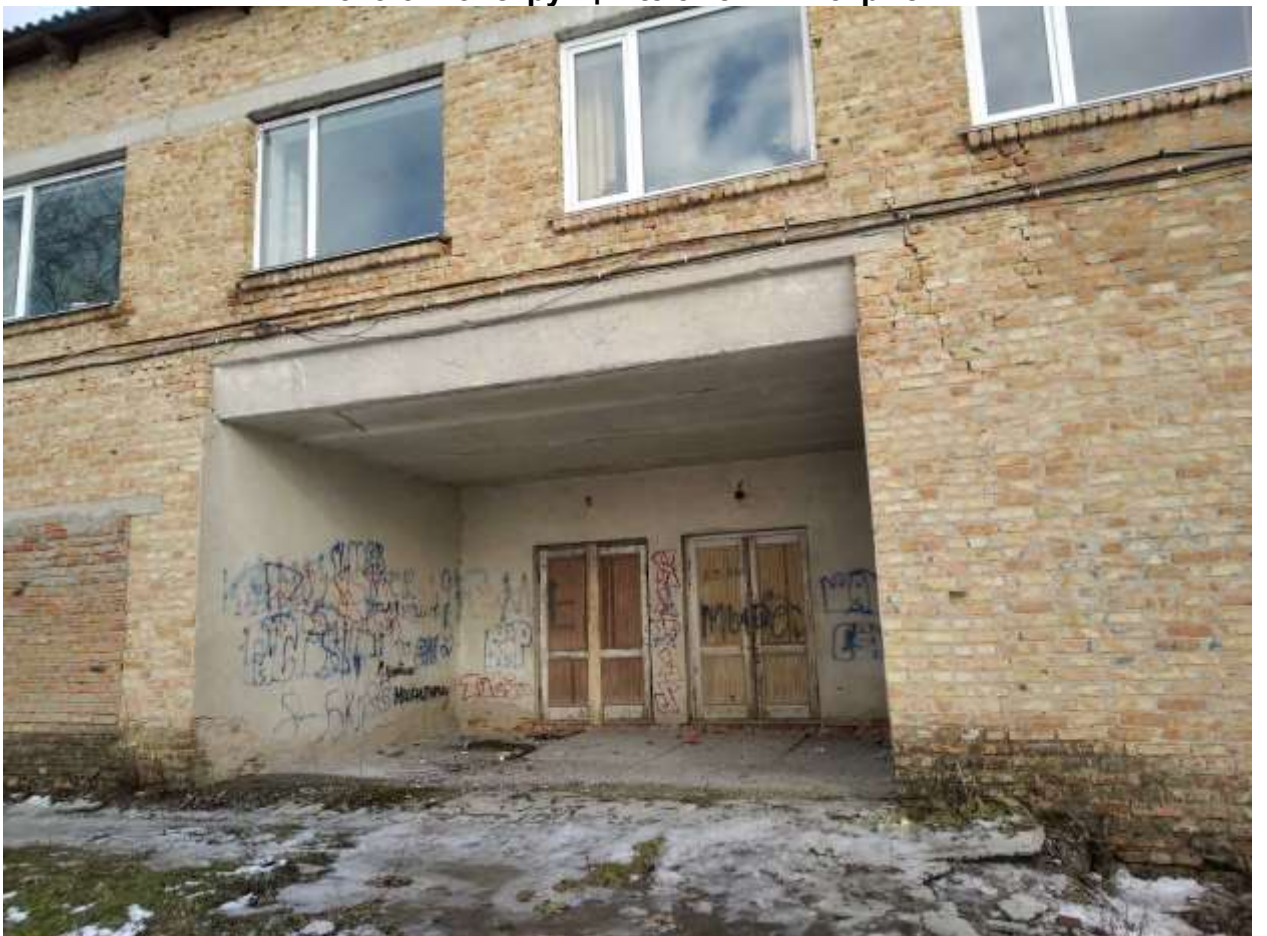
Фото 6. Загальний вигляд входу в будівлю. Тріщини зовнішньої цегляної стіни шириною розкриття до 2мм. Замокання зовнішніх стін.

- встановити нагляд за шириною розкриття тріщин зовнішніх стін будівлі;

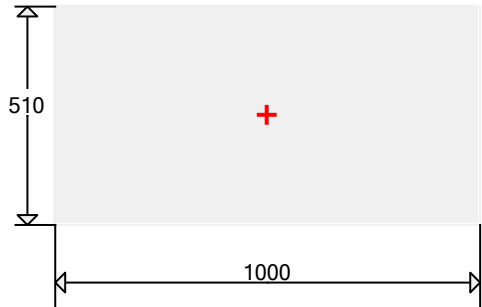
<p>Высота столба 3 м Продольная сила 66.04 кН Коэффициент длительной части нагрузки 1 Учитывается собственный вес столба</p>
--	---

Проверено по ДБН	Проверка	Коэффициент использования
п. 4.1 ДБН 2.6-162:2010	Устойчивость при центральном сжатии	0.179
